# あなたの タイヤ は大丈夫ですか？

**新発売 ホイールナットマーカ―**

平成22年中の大型車のホイール・ボルト折損による車輪脱落事故は24件<速報

# 車輪脱落事故発生状況

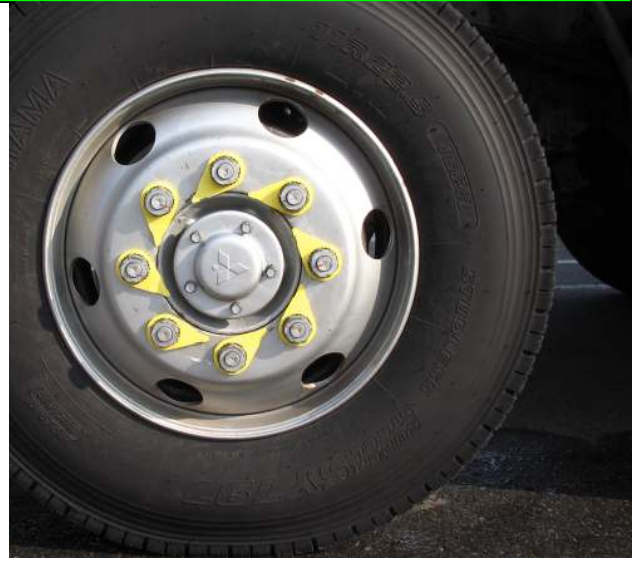
装着事例: ホイールナットが正常な状態

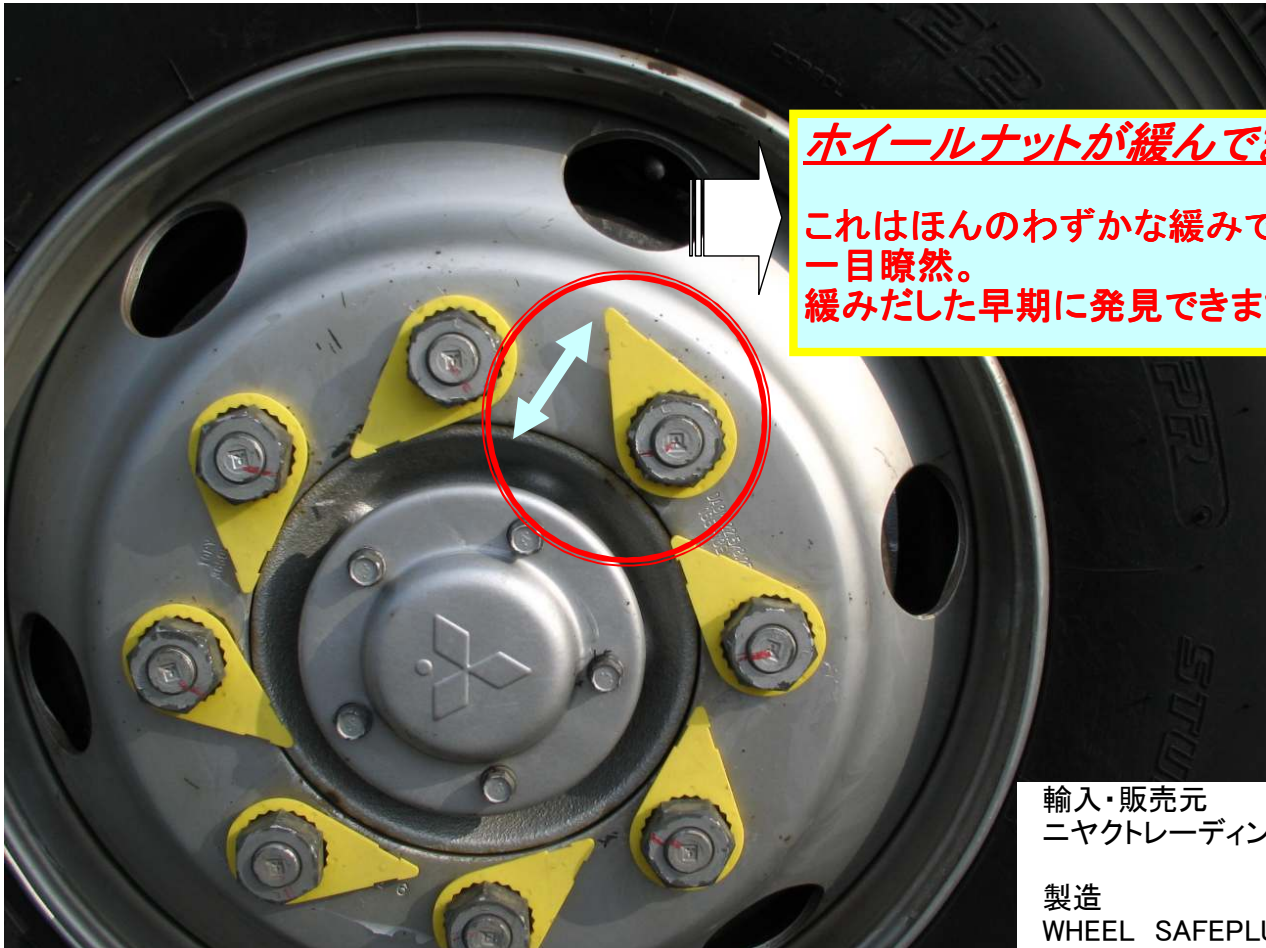
**ホイールナットが緩んでいます！**

これはほんのわずかな緩みですが、一目瞭然。緩みだした早期に発見できます。

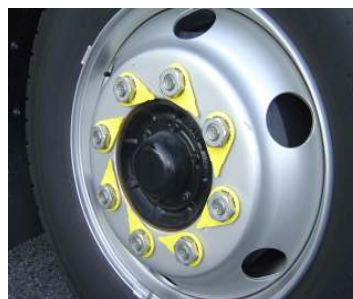
(本 体)

材質：ポリプロピレン、耐熱200℃ / 規格：JIS 8穴用、内径40.5MM

ホイールナットのゆるみをひと目で確認することが出来るため、脱輪防止に効果を発揮します。  
取り付けはホイールナットにハメ込むだけの簡単取り付けで、走行中も外れることはありません。

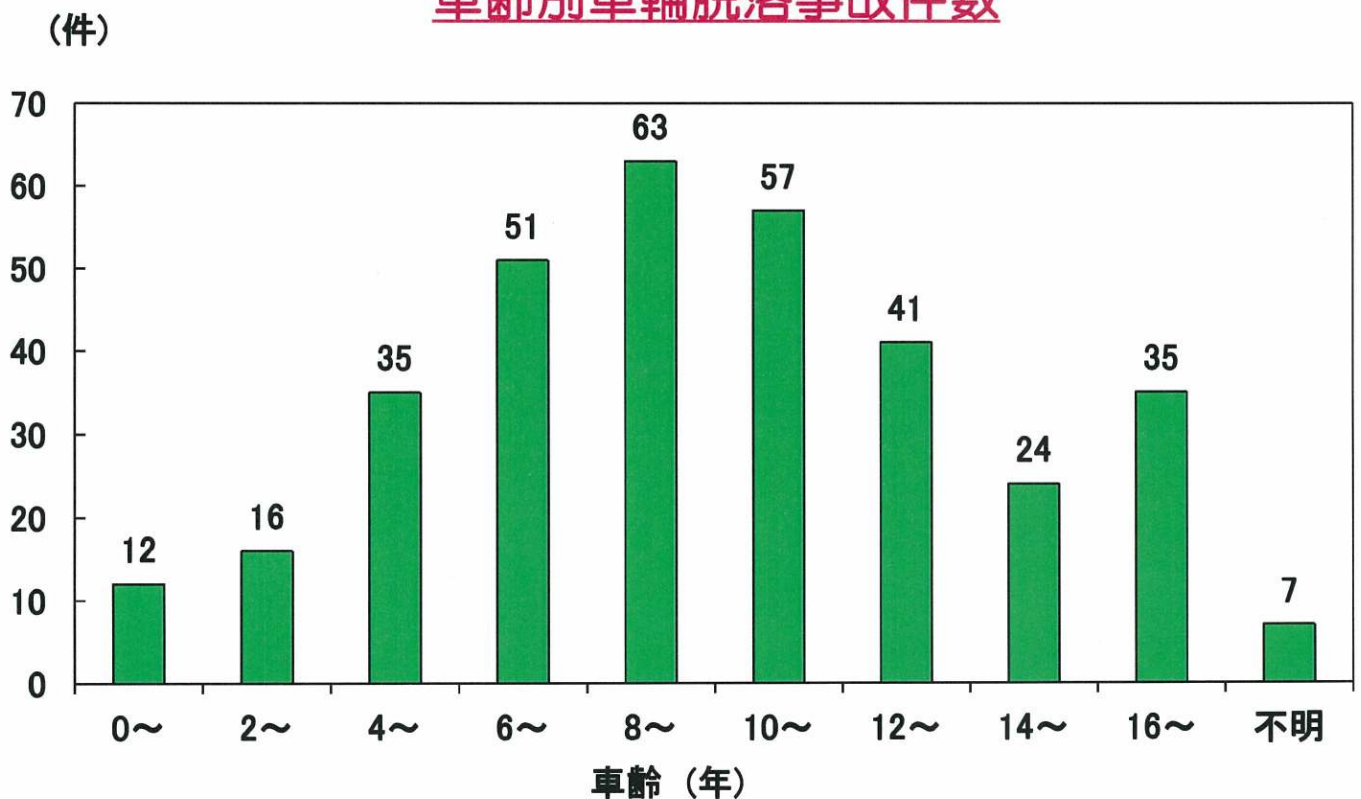
## 車齢別車輪脱落事故件数
